電気絶縁油のライフサイクルとP C B混入の可能性

【微量P C B混入の可能性】
 ○: 要因となる可能性が高い、あるいは
 要因となる可能性がある
 ×: 要因とはなり得ない

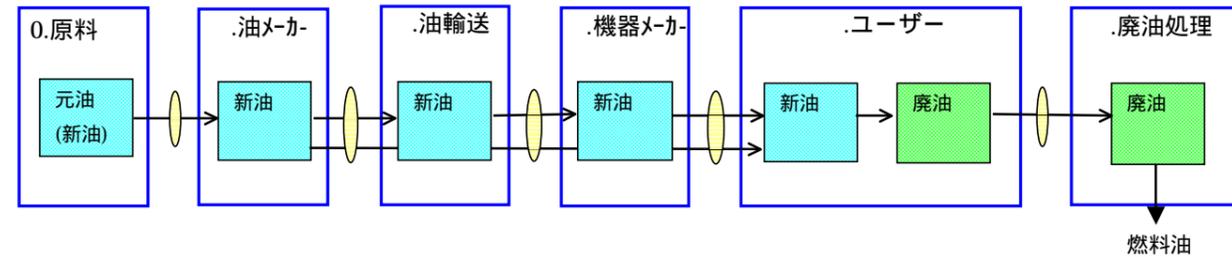
A 期間：新油のみ使用期間～1953年 (当社：新油のみ使用期間～1954年)

検出事例：新油	43台(当社18台)
再生油	0台(当社0台)
不明	5台(当社0台)
計	48台(当社18台)

1. 検出事例があることから、新油そのもの もしくは ユーザーにおける保守・メンテナンス時の使用油にP C Bが混入していた可能性あり。()
2. 1953年以前に一部の再生油メーカーでは再生油を生産していたことから、廃油処理の過程において、既にこの時期にリサイクル油が再生油メーカーに還元されていたものと考えられる。

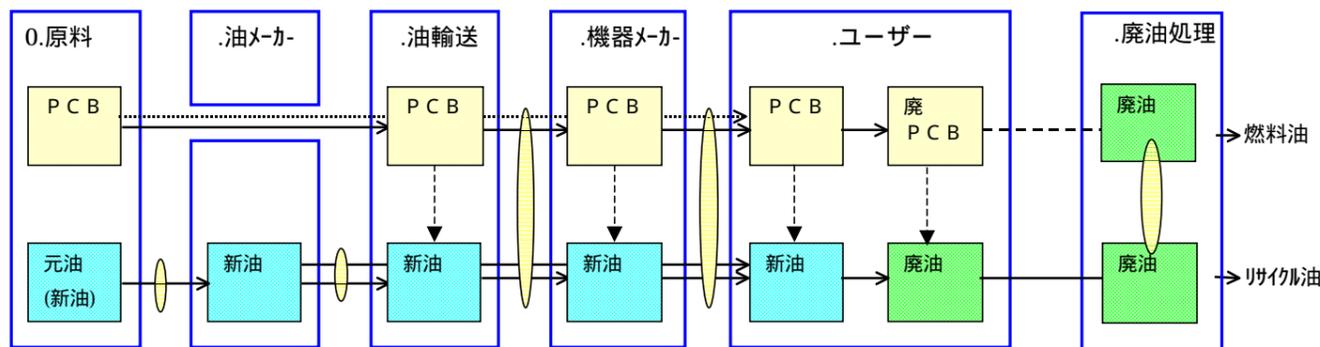
B 期間：P C Bと新油並行生産期間1953年～1972年 (当社：P C Bと新油並行生産期間 1955年～1972年)

検出事例：新油	930台(当社166台)
再生油	12台(当社0台)
不明	27台(当社0台)
計	969台(当社166台)

- : P C B油は専用ドラム缶で納入(×)
- : 機器メーカーの製造工程はP C B油使用ラインと新油使用ラインとに完全分離されていた。(×)
- : 製造工程における人的作業ミスによるP C B混入の可能性は極めて低いながら、完全に否定し得ない。()
- : 混入があったかは不明
- : ここで混入があったとすると、廃油排出者及び再生油メーカーがP C B分析を行なっていないことから、微量P C B混入の一番大きな要因となり得る。(推測:)

* 機器メーカーのP C B使用機器の生産開始時期は、1953年～1964年に跨る

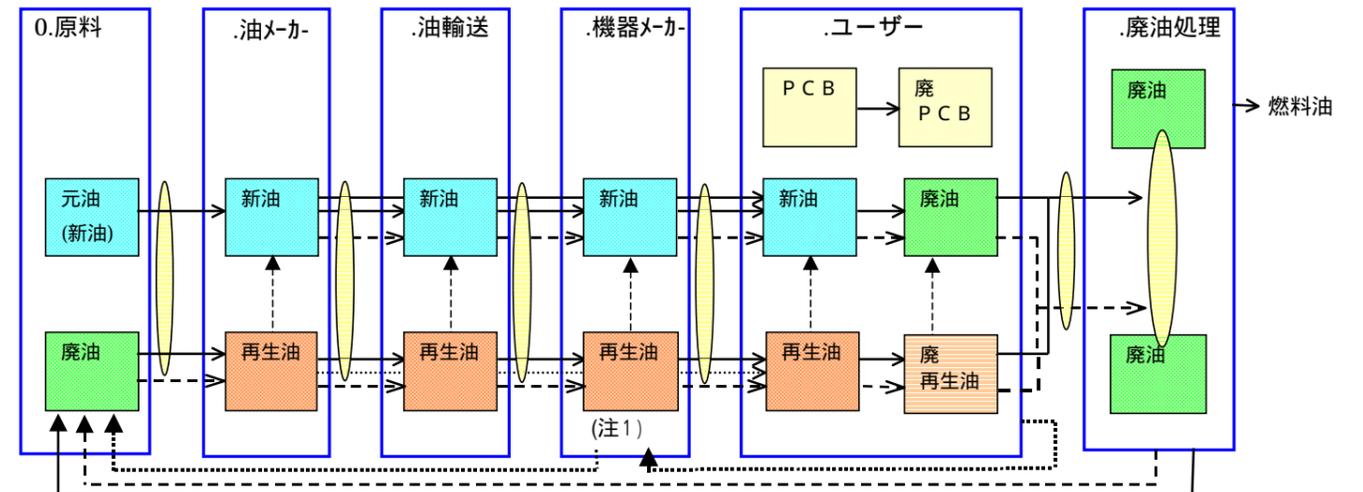
C 期間：新油と再生油並行生産期間1973年～1989年 (当社：新油と再生油並行生産期間 1978年～1988年)

検出事例：新油	583台(当社121台)
再生油	254台(当社25台)
不明	26台(当社0台)
計	863台(当社146台)

- : 廃油排出者及び再生油メーカーは、元油となる廃油のP C B分析を実施していなかった。()
 - : 新油&再生油メーカーにおいて製油ライン・配管・原料油受入設備等 完全に分離されていなかった。()
 - : 新油&再生油メーカーは、油出荷時のP C B分析を実施していなかった。()
 - : 新油メーカー6社は、他の新油&再生油メーカーの委託・購入品を販売していた。()
 - : 機器メーカーは、受け入れ時にP C B分析を実施していなかった。()
 - : 製造設備が新油と再生油と共有になっていた機器メーカーがあり。()
 - : 機器メーカーは、出荷時にP C B分析を実施していなかった。()
 - : 混入があったと思われる事例あり。()
 - : 混入があったかは不明。
 - : 混入があったとすると、再生油によるP C Bの二次的拡大汚染の要因となる。(推測:)
- (注1) 機器メーカー2社が自社で回収した絶縁油を再生油メーカーに委託して精製した再生油を購入していた

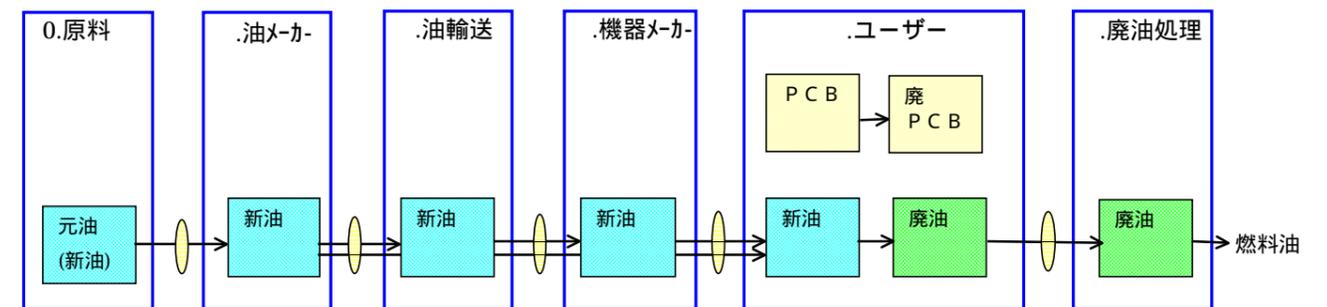
D 期間：新油のみ使用生産期間1990年～現在 (当社：新油のみ使用生産期間 1989年～現在)

検出事例：新油	28台(当社4台)
不明	0台(当社0台)
計	28台(当社4台)

1. 油メーカー・機器メーカーとも、定期的に油のP C B分析を実施するなど、品質管理強化を実施。
2. 1990年1月、再生油が製造中止された以降、微量P C Bの混入事例は殆ど無くなった。
