### 汎用インバータFREQROL-D700シリーズ セーフティストップ機能の結線方法に関するお知らせ

発行 日付	2010年1月	件 名	汎用インバータFREQROL-D700シリーズ セーフティストップ機能の結線方法に関する お知らせ	三菱電機株式会社名古屋製作所 〒461-8670 名古屋市東区矢田南5-1-14 Tel (052) 721-2111大代表
----------	---------	--------	---	--

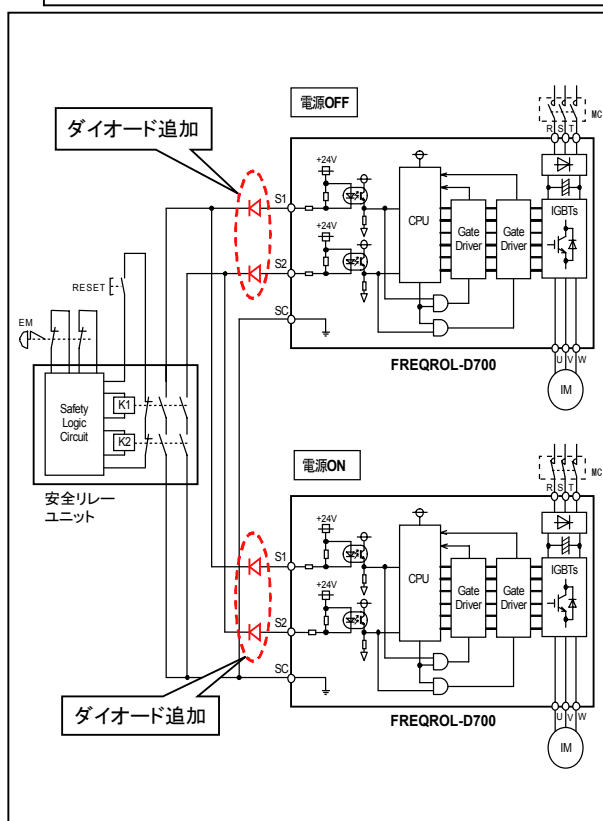
【図 1. 正しい結線例】

セーフティストップ機能取扱説明書(資料番号 BCN-A211508-000-C(J))において、結線例(6ページ図4「安全リレーユニットに複数台のインバータを接続した場合」)の記載に誤記がありました。具体的には正しい結線例(5項図1)に示しますようにインバータ出力遮断信号端子(端子名称 S1、S2)へダイオードを挿入すべきところが、5項図2に示しますように記載されておりました。

2項の①②の両方が重なる場合、下図1に示しますようにインバータ出力遮断信号（端子名称S1、S2）へ部品（ダイオード）追加の配線変更をして頂きますようお願い申し上げます。

なお、ダイオードの仕様は以下となります。

- ・ダイオードタイプ:PN 結合タイプ
- ・ピーク逆電圧(Vrrm):50V, ピーク順電圧(Vf):1V 以下 (5mA 時), 実効順電流(If):100mA 以上

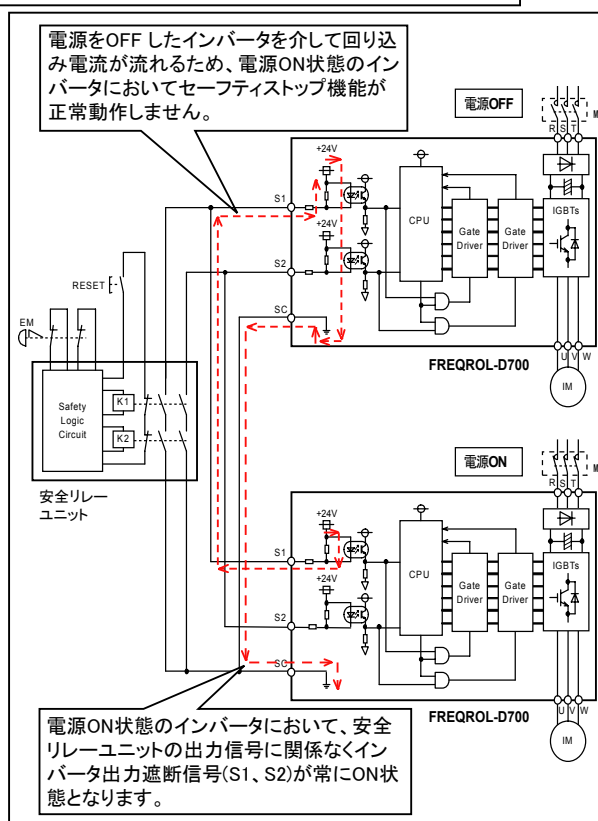
【図 2. 間違った結線例】

この記載内容に沿って結線した場合、下記2項①②の両方が重なりますと、モータが回転した状態においてセーフティストップ機能にて「インバータ出力遮断(端子名称 S1、S2)」信号を入力しても、電流の回りこみが発生しインバータが停止状態とならずモータが回転するため、お客様の機械・装置において安全保護装置や機械インターロックが働かない場合があります。

#### 2. 動作現象が発生するご使用条件(図2)

以下の①②の条件が両方とも重なる場合に上記1項の現象が発生します。

- ① 1台の安全リレーユニットから、複数台のインバータへ「インバータ出力遮断信号(端子名称 S1、S2)」を並列接続した場合
- ② 複数台接続したインバータのうち、いずれか1台以上の主回路入力電源をOFFした場合
