[発行番号] FA-D-0210

[表 題] 第6世代Intel Coreプロセッサ搭載パソコンにMELSOFT製品がインストールできない場合の処置方法

[発 行] 2016年 6月

[適用機種] MELSOFTシリーズ

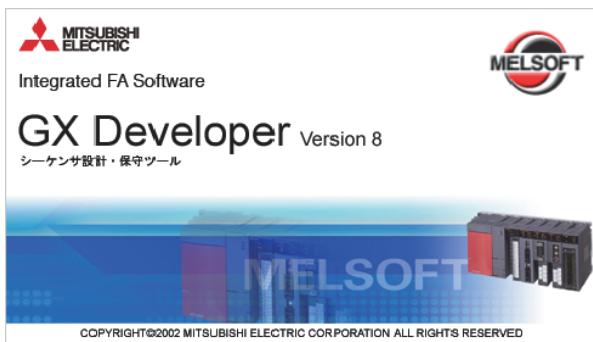
#### (1) インストールが開始しない

インストールを実行しても、該当製品のインストール開始を示す下記のような画面が表示されません。

本現象が発生した場合は、お使いのパソコンメーカーに問合せのうえ、対策済みのBIOSまたはUEFIを入手し、適用してください。お問合せの際には、本テクニカルニュースを添付してください。

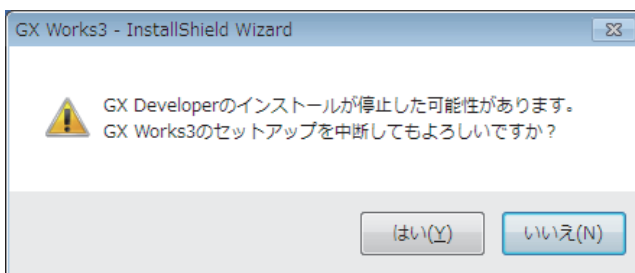
#### (2) インストール途中で停止する

インストール途中で該当製品のインストールを選択すると、インストールが停止します。

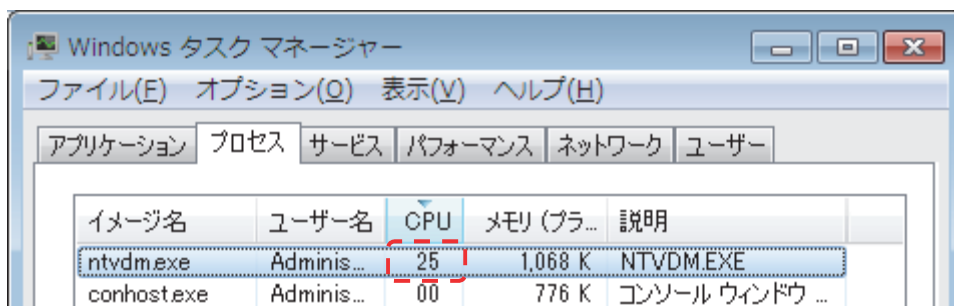
例)1コアあたりのCPU使用率:25の場合

4. Windowsタスクマネージャーで、"プロセス"タブを選択します。
5. "ntvdm.exe"の"CPU"の値(=1コアあたりのCPU使用率)を確認します。

CPU使用率が100%に近い場合、ntvdm.exeが高負荷で動作しており、異常が発生しています。
