# 三菱シーケンサ テクニカルニュース

No. PLC-D-496-A 1/3

表 題	誤操作によるエラーコード：F222 <sub>H</sub> の発生原因と対処方法について (MELSECNET/Hネットワークシステムで他局アクセスを実施する場合の注意事項)
適用機種	QJ71LP21-25, QJ71LP21S-25, QJ71LP21G, QJ71BR11

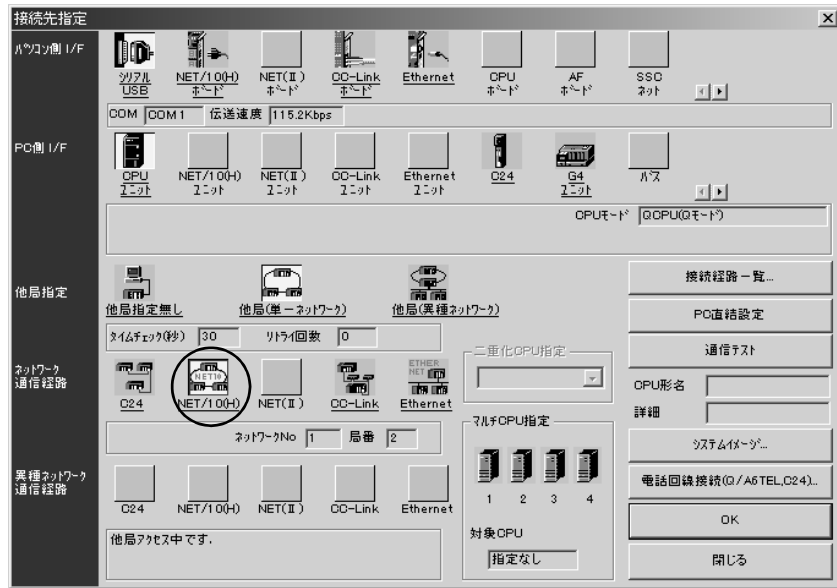
正しい設定 (ネットワーク通信経路にNET/10(H)を選択した場合)

図1 MELSECNET/Hで他局アクセスの正しい設定と間違った設定の違い

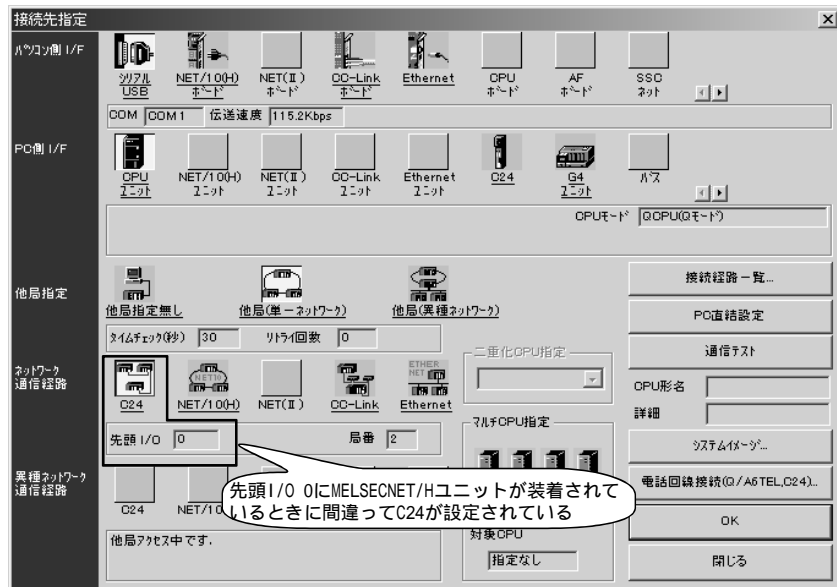
間違った設定 (ネットワーク通信経路にC24を選択した場合)

上記の誤操作により、MELSECNET/HユニットがC24用またはCC-Linkユニット用の誤った要求伝文を受け取った場合、MELSECNET/Hユニットは、その要求伝文を全局に送信します。また、この要求を受けた局のMELSECNET/Hユニットの先頭I/O番号が同じ場合、更に全局へ要求伝文を配送するため、その結果各局で輻輳が発生し、上記～の現象が発生します。

- ・エラーコード：F222hが発生するネットワーク内の全てのシーケンサCPUの電源をOFFしてください。  
 (全局のシーケンサCPUの電源が、すべてOFFの状態になる必要があります。)

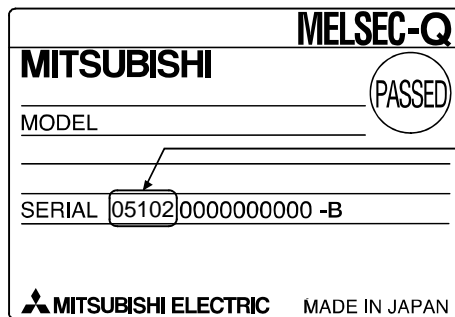
MELSECNET/HユニットのシリアルNo.は、ユニット側面の定格銘板で確認できます。

シリアルNo.(上5桁)05102以降

MELSECNET/HユニットのシリアルNo.(上5桁)05102以降は、接続先指定を間違えて設定した場合に、エラー応答を返すように改善を実施しています。
