三菱シーケンサ テクニカルニュース

No. PLC-D-505 1/10

表 題	Windows XP Service Pack2 “セキュリティ強化機能搭載” への対応について
適用機種	三菱統合FAソフトウェアMELSOFTシリーズ GXシリーズ MXシリーズ PXシリーズ

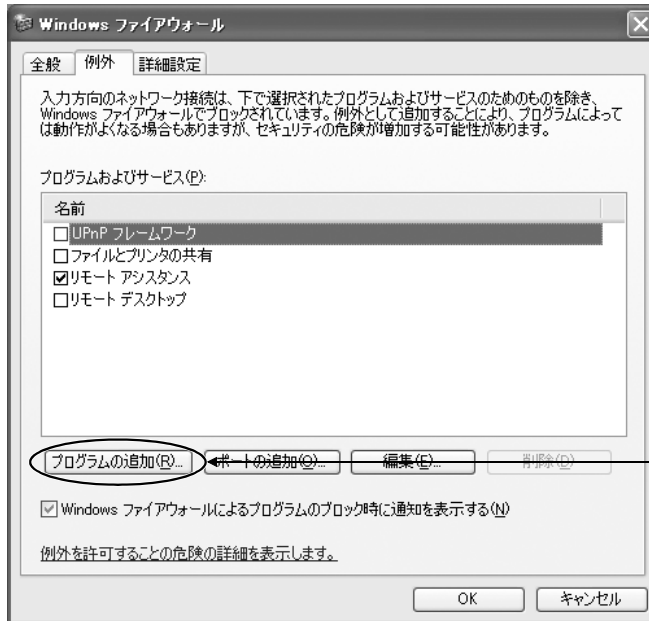
(例外プログラムの追加前)

サーバ (GX RemoteService-Iをインストールしたパソコン) のWindowsファイアウォール機能が、サーバへのネットワーク経由でのアクセスを阻止するように設定されている場合、クライアント (Webブラウザ/携帯電話/GX Explorer) はサーバへインターネット経由で接続することができません。

Windowsファイアウォール設定^{*1}で、例外リストに下記2つの例外プログラムを追加してください。
 なお、既にこの例外プログラムが追加されている場合は、チェックボックスにチェックを入れて有効にしてください。

例外プログラム：「C:¥WINDOWS¥system32¥inetsrv¥inetinfo.exe」
 「C:¥EZSocketIJE¥bin¥EZSocketIJE.exe」^{*2}

“プログラムの追加”ボタンにより、
例外プログラムを追加する。

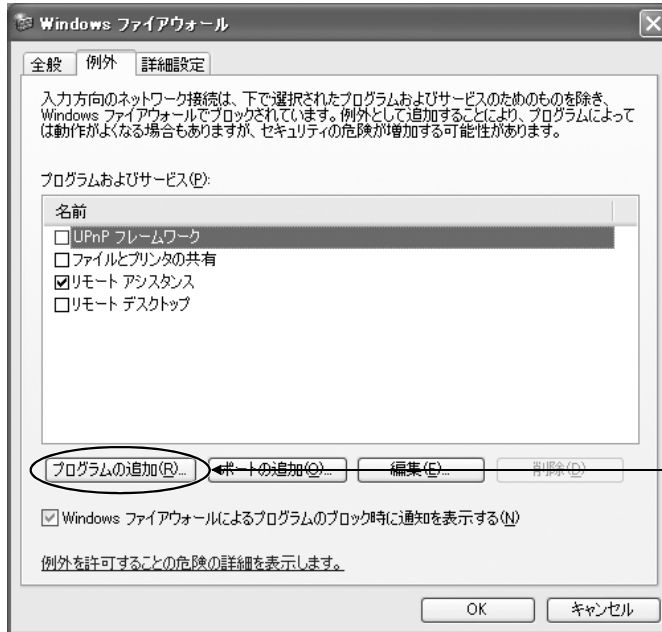
(例外プログラムの追加前)

PX DeveloperをインストールしたパソコンのWindowsファイアウォール機能が、モニタツールへのネットワーク経由でのアクセスを阻止するように設定されている場合、モニタツールはEthernetで接続されたシーケンサCPUからのイベント通知を受信することができません。

Windowsファイアウォール設定*6で、例外リストに下記の例外プログラムを追加してください。なお、既にこの例外プログラムが追加されている場合は、チェックボックスにチェックを入れて有効にしてください。

例外プログラム：「C:\¥MELSEC¥FBDQ¥FBDQMon.exe」*7

“プログラムの追加”ボタンにより、例外プログラムを追加する。

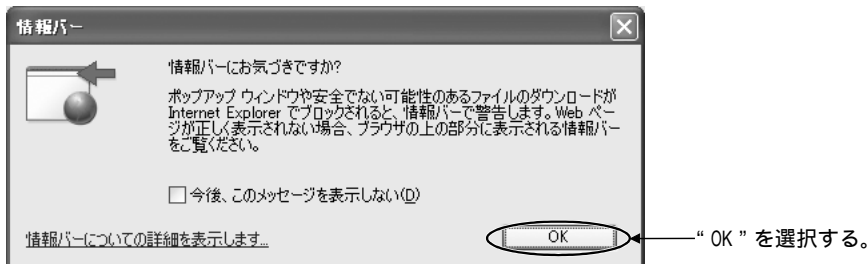
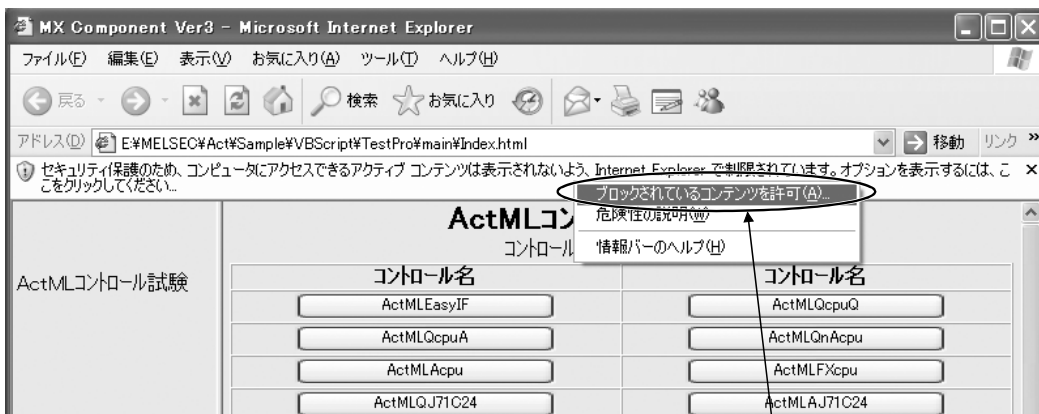
Internet Explorerのセキュリティ機能が、アクティブコンテンツの実行を許可しないように設定されている場合、MX Componentを使用したスクリプトプログラム*11が動作しません。(スクリプトプログラムを実行すると情報バーが表示されます。)

表示された情報バーのメッセージを閉じ、Internet Explorerアドレスバーの下部に表示される情報バーのクリックメニューから“ブロックされているコンテンツを許可”を選択してください。次に、表示されるメッセージを確認し、“はい”を選択してアクティブコンテンツを実行してください。“いいえ”を選択した場合、VBScriptでの機能を使用することができません。

クリックメニューより“ブロックされているコンテンツを許可”を選択する。

“はい”を選択する。
