三菱シーケンサ テクニカルニュース

No. FA-D-0137 1/4

2012年 6月発行

表 題	PCI版CC-Link IEコントローラネットワークインタフェースボードを ご使用になる際の注意事項
適用機種	PCI版CC-Link IEコントローラネットワークインタフェースボード Q80BD-J71GP21-SX, Q80BD-J71GP21S-SX

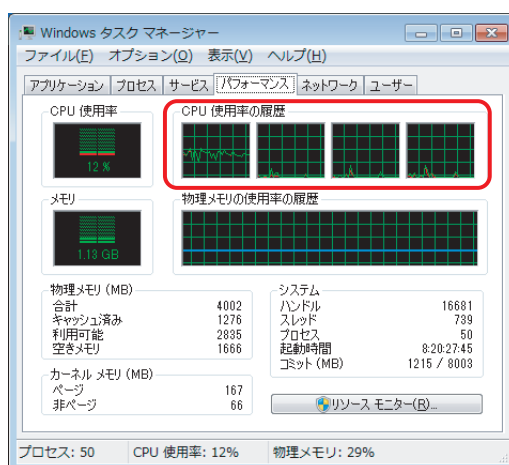
CPU使用率は、Windows標準機能である“Windowsタスクマネージャー”-<<パフォーマンス>>タブ-“CPU使用率の履歴”で確認してください。

CPU使用率が高いとは、何もアプリケーションを使用していない状態で“CPU使用率の履歴”で、一つのコアが50%以上となっている状態を想定しています。
