[発行番号] FA-D-0186

[表 題] CC-Link IEフィールドネットワークの瞬間的な全局データリンク異常に対する仕様改善

[発 行] 2015年 5月

[適用機種] RJ71GF11-T2, RJ71EN71, QJ71GF11-T2, LJ71GF11-T2, Q81BD-J71GF11-T2, Q80BD-J71GF11-T2

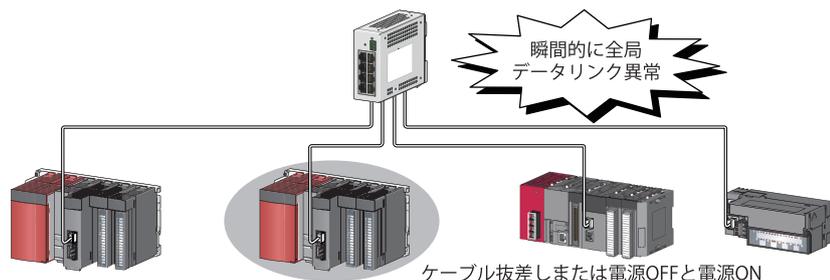
CC-Link IEフィールドネットワークで下記の操作を行った場合に、瞬間的に全局データリンク異常とならないよう、仕様を改善しました。

ネットワーク構成	操作
スター接続	<ul style="list-style-type: none"> スレーブ局またはスイッチングハブの電源OFFと電源ON スイッチングハブに接続されているEthernetケーブルの抜差し Ethernetケーブルの接続先を、他のスレーブ局やスイッチングハブに変更 10台以上解列、またはシステムのスレーブ局が半分以上解列 スレーブ局を追加する際に伝送路形式を変更
ライン接続, リング接続	<ul style="list-style-type: none"> 2台以上の局を同時に電源OFFまたは電源ON 2台以上の局のEthernetケーブルを同時に抜差し (データリンク異常となった局が復列したときに全局データリンク異常となります。) 10台以上解列、またはシステムのスレーブ局が半分以上解列 スレーブ局を追加する際に伝送路形式を変更

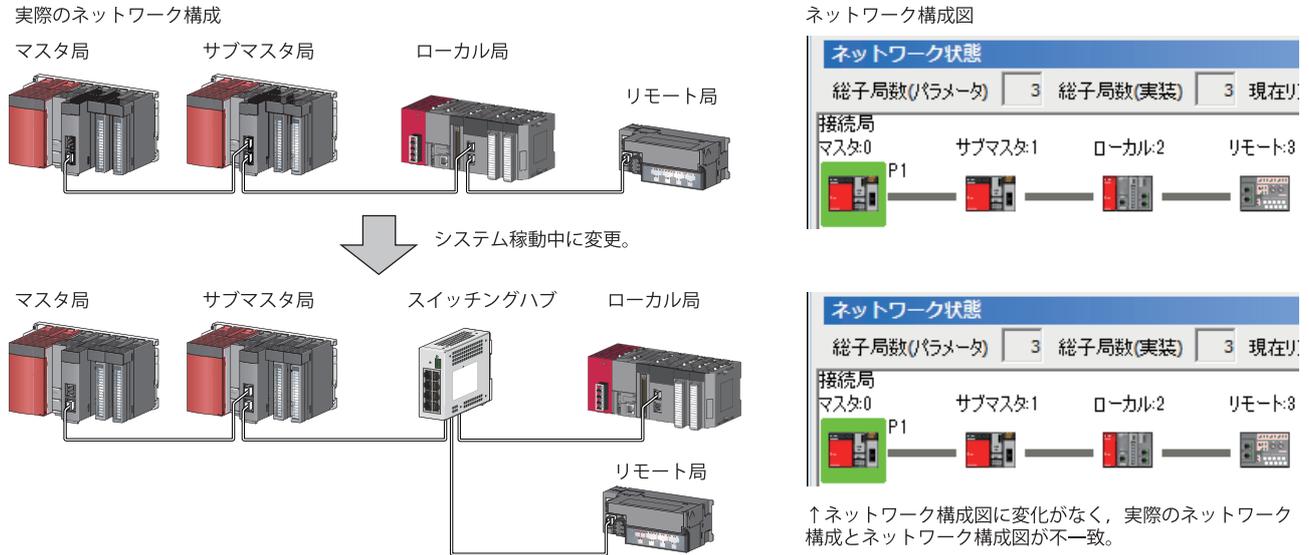
本仕様改善により、「2.内容」の操作を行った場合、実際のネットワーク構成とCC-Link IEフィールドネットワーク診断のネットワーク構成図が、不一致となることがあります。

例: 実際のネットワーク構成を、ライン接続から、スター接続とライン接続の混在に変更した場合。

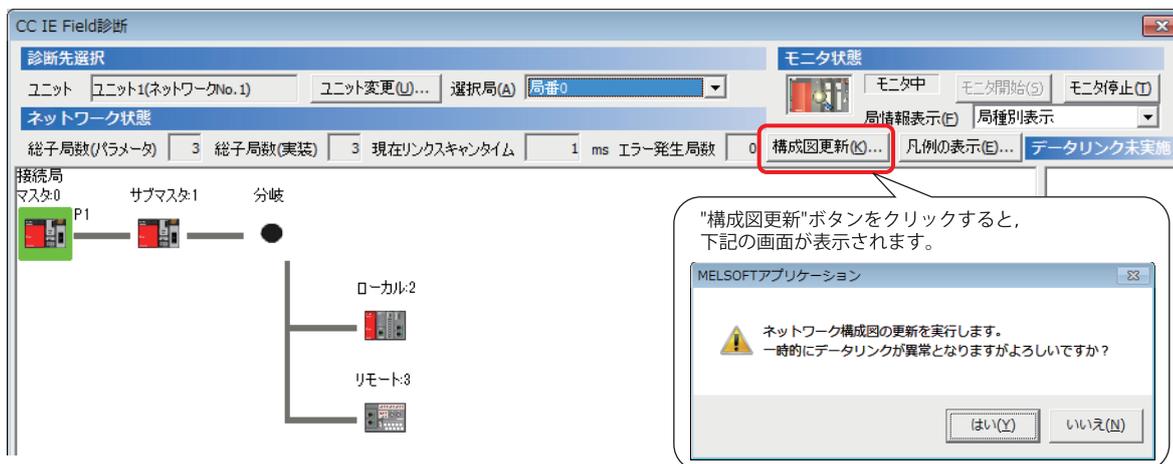
なお、構成図更新の実行時は全局でネットワークの再接続処理を行うため、瞬間的に全局データリンク異常となります。

実際のネットワーク構成とネットワーク構成図を一致させたい場合は、CC-Link IEフィールドネットワーク診断の“構成図更新”ボタン*1をクリックしてください。

*1 GX Works2のバージョンがVersion 1.530Cより前またはGX Works3の場合は、“解列局消去”ボタンをクリックしてください。
