三菱 HEMS HM-GW03 ネットワーク接続確認のお願い

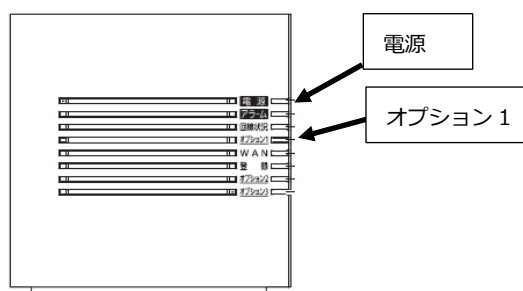
図3. 情報収集ユニット(HM-GW03)
側面のランプ位置

情報収集ユニットの「オプション1」ランプが緑色に点灯していない。(「電源」ランプは緑色に点灯)(図3)

- (1) 三菱 HEMS の情報収集ユニット(図7 ①参照)の電源プラグをコンセントから抜き、10 秒ほどして再度挿入してください。
(電源プラグを挿入してから通常動作を開始するまでには 15 分程度かかります。通常動作を開始すると機器のオプション1 ランプが緑色に点灯します。)
- (2) 上記(1)を実施しても症状が解決しない場合、お使いのブロードバンドルーター(図7 ②参照)とインターネットの接続のご確認が必要となります。
ブロードバンドルーターの取扱説明書に従い再起動を実施して症状が解決することをご確認ください。

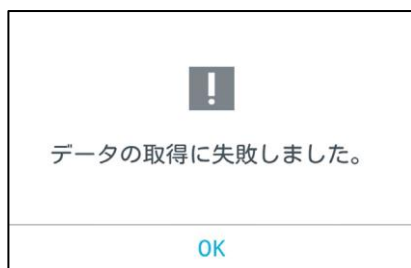
図4. スマホ画面のエラー表示の例

三菱 HEMS アプリを使用すると、「データの取得に失敗しました」

「接続先が見つかりませんでした」などのエラーメッセージが表示される。(図4, 5)

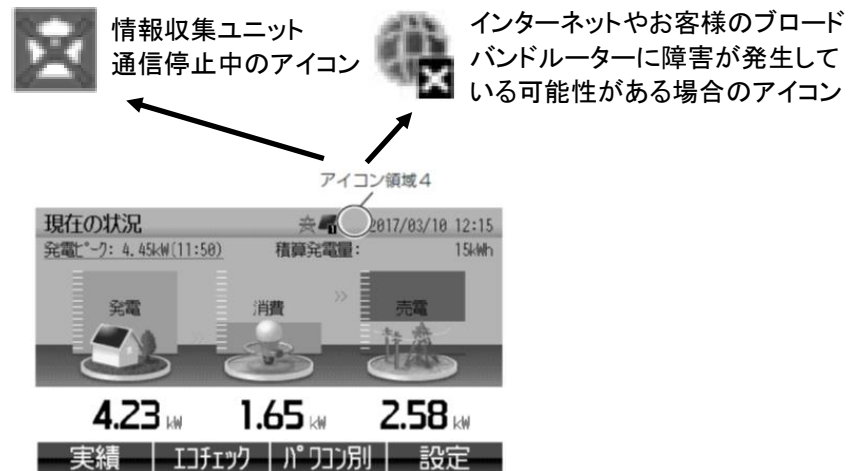
図6. カラーモニターエコガイド表示ユニットのホーム画面

情報収集ユニット通信停止中やブロードバンドルーターに障害が発生している可能性がある場合のアイコンが表示される。(図6)
