# 三菱シーケンサ テクニカルニュース

No. FA-D-0097-A 1/10

<b>表 題</b>	安全コントローラ (WSシリーズ) のトラブルシューティングについて
<b>適用機種</b>	MELSEC-WSシリーズ (WS0-CPU0, WS0-CPU1, WS0-MPL, WS0-XT10, WS0-XTD1, WS0-4R0, WS0-GETH, WS0-GCC1)

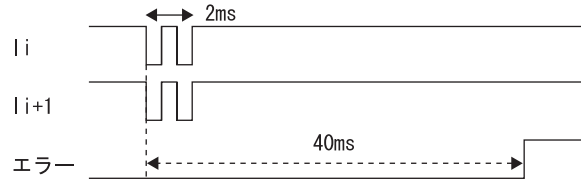
図2 等しくない入力データエラーの動作1)

(注1)「バス拡張ユニットnからの等しくない入力データのエラー」は、以下の信号入力で発生する場合があります。

- 1) 二重化入力が、2ms以内に2回信号低下 (HighからLow) した。

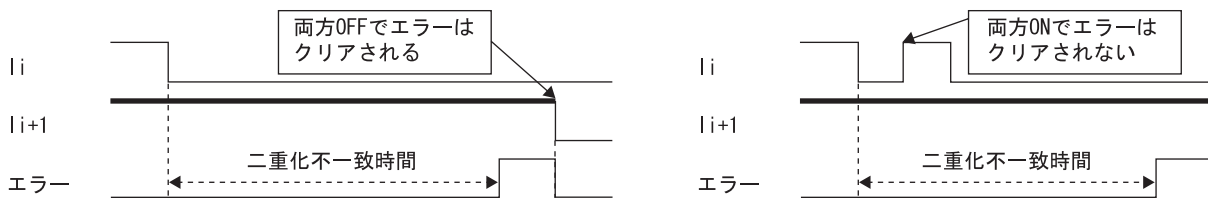
図4 二重化不一致エラーの動作

(注2)「ユニットn:デュアルチャネル入力 $I_i$ で二重化不一致エラー」は、二重化入力において片側がON、他方がOFFとなった後、二重化不一致時間が経過すると発生します。二重化不一致は二重化入力の両側ともOFFになったときクリアされます(図4左)。二重化不一致中に両側ONになっても二重化不一致はクリアされず、本エラーが発生します(図4右)。
