三菱シーケンサ テクニカルニュース

No. FA-D-0153-G 1/30

2013年5月発行
(2014年6月改訂G版)

表 題	Windows® 8およびWindows® 8.1での動作を確認した製品およびインストールする際の注意事項
適用機種	三菱統合FAソフトウェアMELSOFTシリーズ GXシリーズ, MXシリーズ, PXシリーズ, GTシリーズ, MTシリーズ

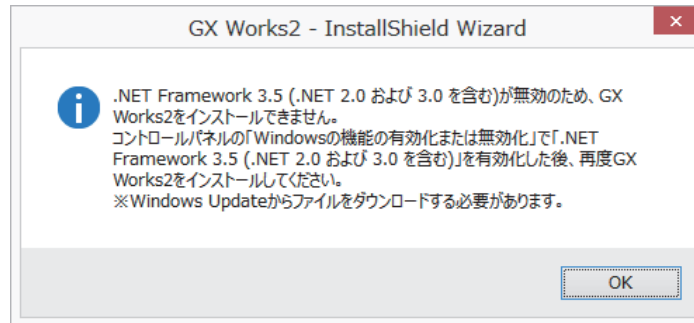
(1) 現象

Windows® 8およびWindows® 8.1において、下記の画面を表示してインストールを中断する場合があります。

(2) 発生条件

.NET Framework 3.5 (.NET 2.0および3.0を含む)が無効に設定されているパソコンにWindows® 8またはWindows® 8.1に対応したMELSOFTをインストールした場合。

(3) インターネット接続時の処置方法

インターネット接続時は、下記の手順で、.NET Framework 3.5 (.NET 2.0および3.0を含む)を有効にした後、再度MELSOFT製品をインストールしてください。インターネット未接続のパソコンは、“3.1節(4)”を参照してください。

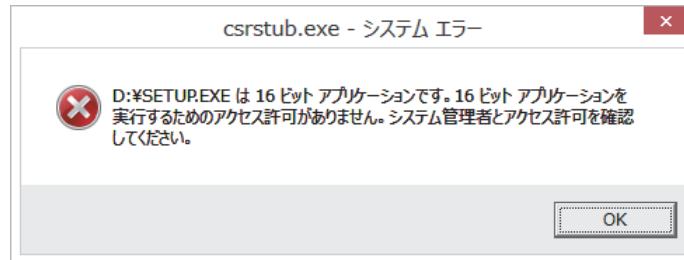
(1) 現象

Windows® 8において、下記の画面が表示され、インストールが中断することがあります。

(2) 発生条件

Windows® 8 (32ビット版) において、16ビットアプリケーションサポートが有効でない状態でMELSOFT製品をインストールした場合。

(3) 処置方法

下記の手順で、16ビットアプリケーションサポートを有効にした後、再度MELSOFT製品をインストールしてください。

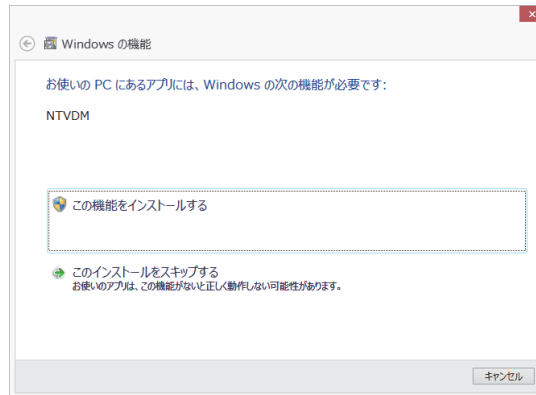
(1) 現象

Windows® 8.1において、下記の画面が表示されることがあります。

(2) 発生条件

Windows® 8.1 (32ビット版) において、NTVDMがインストールされていない状態でMELSOFT製品をインストールした場合。

(3) 処置方法

下記の手順で、NTVDMをインストール後、再度MELSOFT製品をインストールしてください。

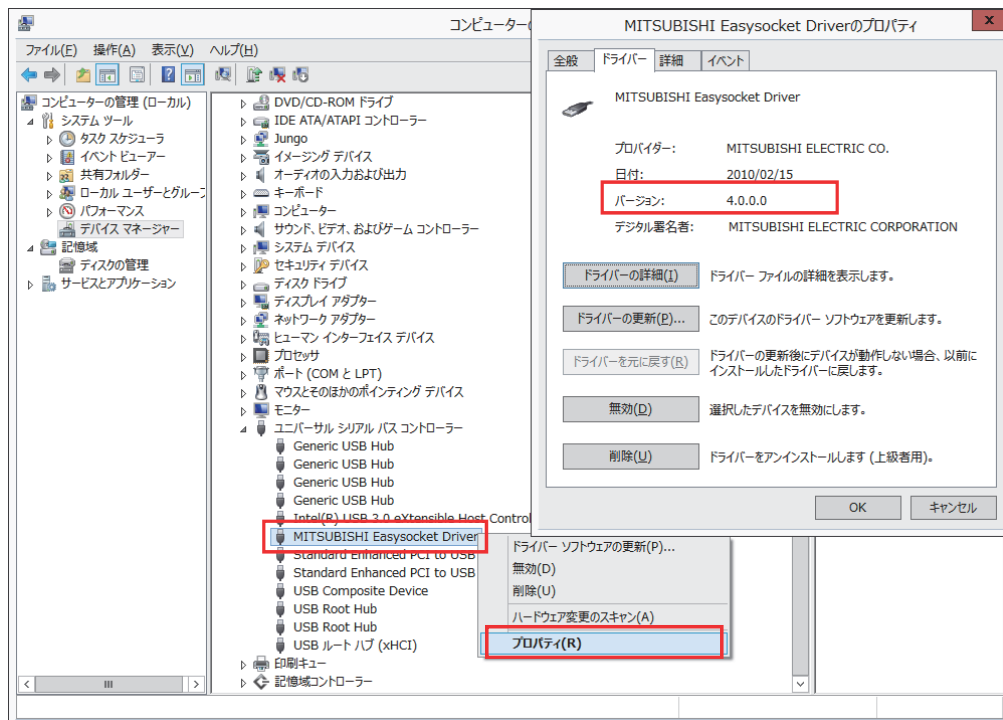
(1) 現象

Windows® 8またはWindows® 8.1に対応したMELSOFTとシーケンサまたはモーションコントローラがUSB通信できない場合があります。

(2) 発生条件

Windows® 8またはWindows® 8.1に対応したMELSOFTをインストールする前に、Windows® 8またはWindows® 8.1に非対応のMELSOFTをインストールし、シーケンサとUSB接続した場合に発生します。

(3) 確認方法

シーケンサまたはモーションコントローラとUSB接続した状態にて、Windowsのデバイスマネージャーを起動し、“MITSUBISHI Easysocket Driver”を右クリックし、“プロパティ(R)”を選択してください。[MITSUBISHI Easysocket Driverのプロパティ]画面の《ドライバー》タブにおいて、“バージョン”が“4.0.0.0”以前である場合には、発生条件に該当し、通信できない現象が発生します。

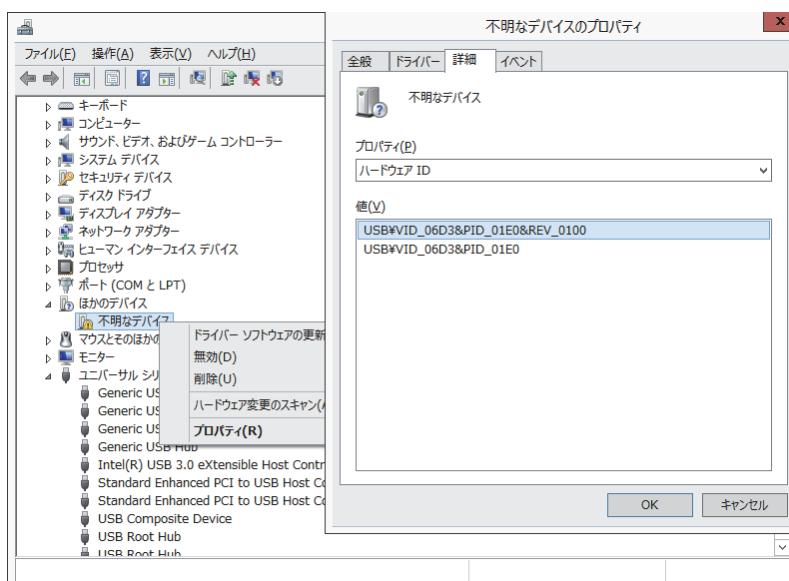
(1) 現象

Windows® 8またはWindows® 8.1に対応したMELSOFTとGOTがUSB通信できない場合があります。

(2) 発生条件

Windows® 8またはWindows® 8.1に対応したMELSOFTをインストールする前に、Windows® 8またはWindows® 8.1に非対応のMELSOFTをインストールし、GOTとUSB接続した時の操作により発生する場合があります。

(3) 確認方法

GOTとUSB接続した状態にて、GOTの電源を入れ直し、Windowsのデバイスマネージャーを起動します。

“ユニバーサルシリアルバスコントローラ”に“MITSUBISHI GOT1000 USB Controller”あるいは“MITSUBISHI GOT2000 USB Controller”が表示されず、“ほかのデバイス”に“不明なデバイス”が表示される場合、更新が必要です。

[不明なデバイスのプロパティ]画面の《詳細》タブで、“ハードウェアID”がGOT1000の場合は“USB\VID_06D3&PID_01E0”，GOT2000の場合は“USB\VID_06D3&PID_1E00”となっている“不明なデバイス”が更新対象です。

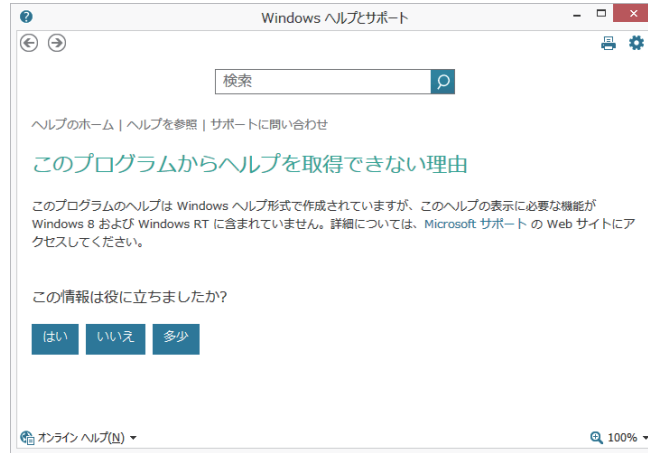
(1) 現象

Windows® 8およびWindows® 8.1において、ヘルプを起動すると下記に示す[Windowsヘルプとサポート]画面が表示され、ヘルプが表示されない場合があります。

(2) 発生原因

Windows® 8およびWindows® 8.1には、ヘルプの表示に必要なソフトウェアが標準でインストールされていないため、本現象が発生します。

(3) 処置方法

下記の手順で、マイクロソフトサポートWebサイトからWindows® 8またはWindows® 8.1用Windowsヘルププログラム (WinHlp32.exe)をダウンロードし、インストールしてください。

- ① (1)現象の画面で“Microsoftサポート”をクリックしてください。
- ② マイクロソフトサポート技術情報のページが開きます。
<http://support.microsoft.com/kb/917607/ja> (2014年2月現在)
説明に従って、Windows® 8またはWindows® 8.1用Windowsヘルププログラム (WinHlp32.exe)をダウンロードしてください。
- ③ ダウンロードしたファイルをインストールしてください。
