作業分析ソフトウェア『骨紋』 WA-SW1000

郡山工場 導入事例紹介

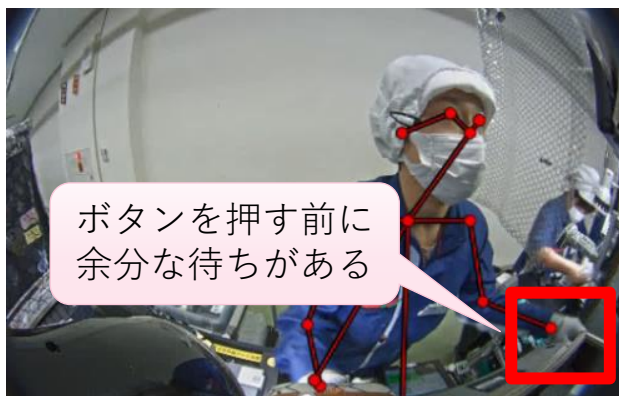
改善点抽出

- ① 映像確認により、時間がかかる理由は作業起因と判明
- ② 作業指導を行い、指導箇所の改善効果を骨紋で確認

ボタンを押す前に
余分な待ちがある

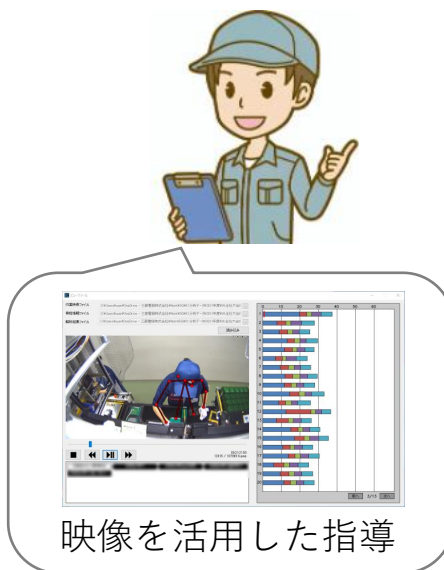
作業指導

映像を活用した指導

指導効果を
ピンポイントで確認可能
