気流Express

vol.4

株式会社 オークワ 様
エアー搬送ファン 16台

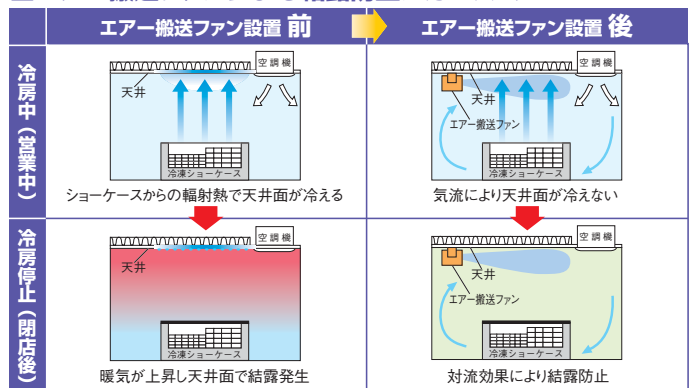
■エアー搬送ファンによる結露防止メカニズム

これは、エアー搬送ファンの気流が天井面を覆うように流れることでショーケースからの輻射熱による天井面の温度低下を防止し、かつ空気の対流による乾燥効果により天井面の結露を防止したためと考えることができる。

「エアー搬送ファンというのは何台も連ねて順々に空気を送るのが本来の目的ですが、これを横に並べ、天井と水平に空気を吐き出して、冷凍機上の天井面に空気の膜を作ることを考えました。当時、オークワ様から伊勢馬瀬店での結露・カビ対策の依頼を受けていました。はじめに天井面のカビをペンキで消し、エアー搬送ファンを冷凍機の上に各2台 (合計4台) を春先に設置し、

24時間運転を行ないました。それから一夏越したわけですが、カビの発生はなく、結果は良好です。」と満足げに田中様は語る。

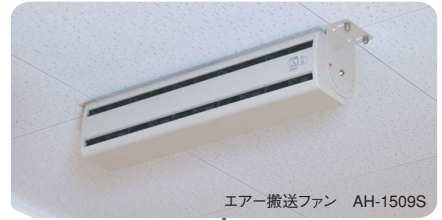
エア-搬送ファン AH-1509S

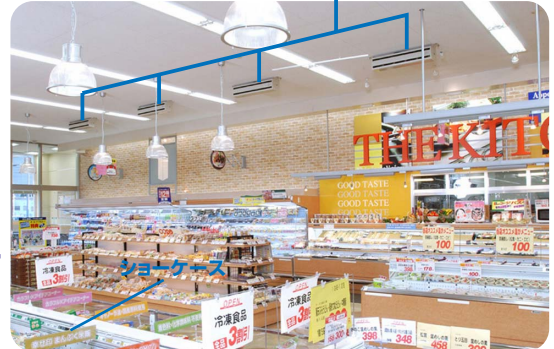
【店内間取図】

- 上部開放型のショーケース
- AH-1509S × 6台

●エア-搬送ファンがショーケース上の天井面を24時間気流で覆っています。

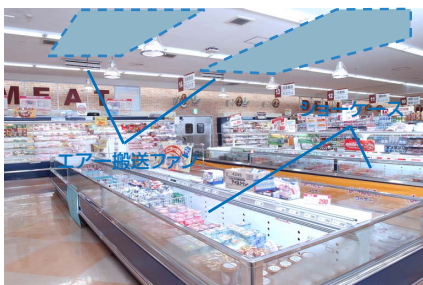
エア-搬送ファン設置前は天井面に結露発生

エア-搬送ファン設置前は天井面に結露(■部)が発生し、カビの原因になっていました。写真はカビ除去後の撮影で、カビを除去した部分を■色に示しました。

「“エアー搬送ファン”という答えにたどり着くまでいろいろと苦労しました。」と語る田中様は業務用換気・空調機の設計施工を手がける株式会社タナカプランニングの代表取締役である。最近のスーパーは冷凍食品の充実、冷凍機の高性能化が進んでいる。その結果、梅雨時から秋にかけて冷凍ショーケース上の天井面に結露やカビが発生する問題を抱える店舗が少なくない。これは、ショーケースからの冷たい輻射熱によって天井が冷えるために起こる。つまり、閉店後に空調を止めることで暖気が天井面上昇し、これが天井面に触れて露点、結露水が発生しカビの原因となる。

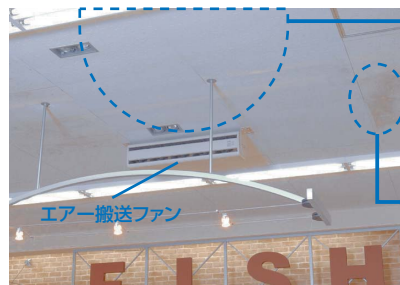
設置後、結露(カビ)は発生していません

エア-搬送ファン設置後は結露(カビ)は発生していません。カビ除去作業時の取り残しが一部残っています。
