# 三菱シーケンサ テクニカルニュース

No. PLC-D-496-A 1/3

表 題	誤操作によるエラーコード：F222 <sub>H</sub> の発生原因と対処方法について (MELSECNET/Hネットワークシステムで他局アクセスを実施する場合の注意事項)
適用機種	QJ71LP21-25, QJ71LP21S-25, QJ71LP21G, QJ71BR11

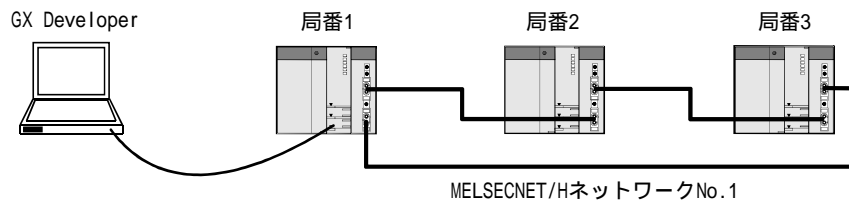
### 3. システム構成

上記の誤操作により、MELSECNET/HユニットがC24用またはCC-Linkユニット用の誤った要求伝文を受け取った場合、MELSECNET/Hユニットは、その要求伝文を全局に送信します。また、この要求を受けた局のMELSECNET/Hユニットの先頭I/O番号が同じ場合、更に全局へ要求伝文を配送するため、その結果各局で輻輳が発生し、上記～の現象が発生します。

下記 ~ のすべての条件を満たすシステムで現象が発生します。  
 GX Developerの接続先指定のネットワーク通信経路を間違えてC24またはCC-Linkに設定した。  
 で設定した先頭I/O番号に、MELSECNET/Hユニットが装着されている。  
 同一ネットワーク内の他局にも、同一の先頭I/O番号に装着されたMELSECNET/Hユニットが複数ある。
