MELSEC MXコントローラ MX-Fモデルのファームウェアバージョン"106"へのアップデートに関する注意事項

2025年9月

MXF100-8-N32, MXF100-8-P32, MXF100-16-N32, MXF100-16-P32

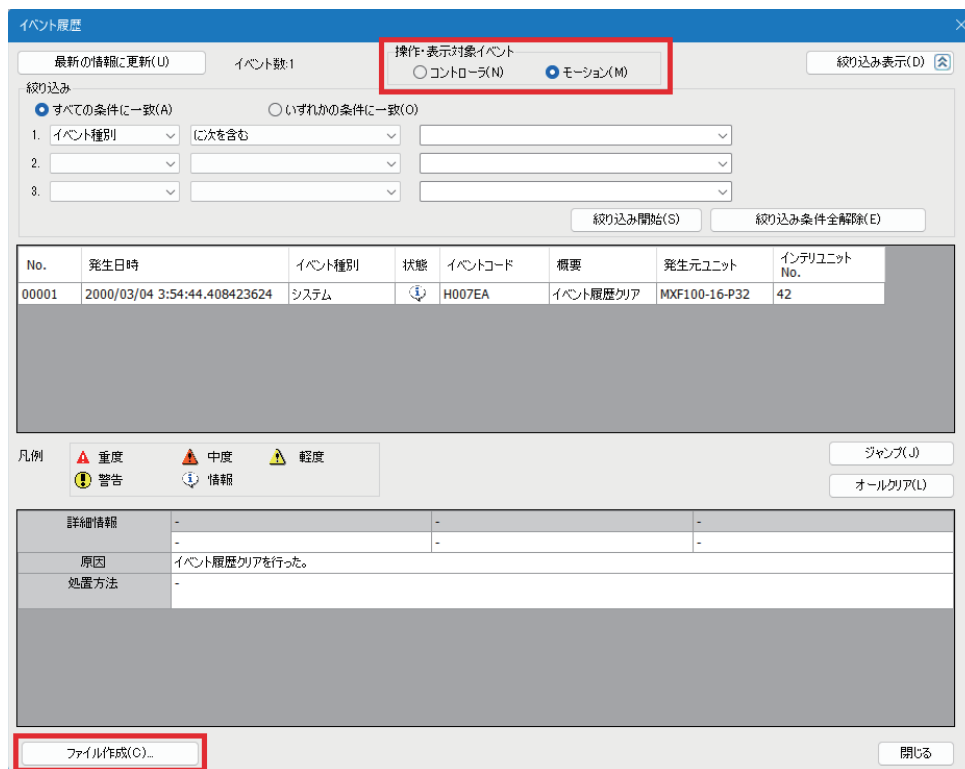
[診断]⇒[ユニット診断(CPU診断)]

■退避方法

モーションイベント履歴を選択し、ファイルに出力します。
