MELFA FR シリーズおよび CR シリーズ並びに ASSISTA のロボットコントローラにおけるサービス拒否(DoS)の脆弱性

公開日 2021 年 1 月 21 日
最終更新日 2021 年 5 月 18 日
三菱電機株式会社

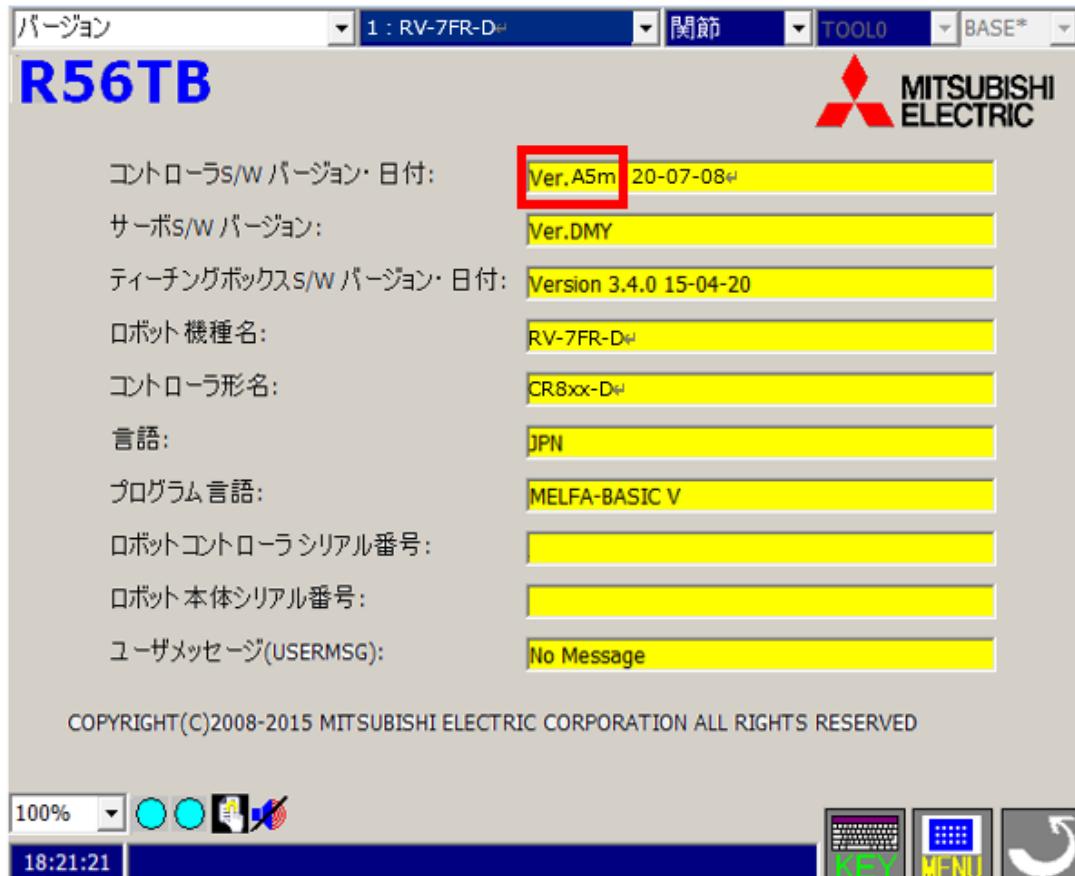
図 3. R56TB によるファームウェアバージョンの確認方法

- ・R56TBを使用する場合
バージョン画面(図3参照)にてファームウェアバージョンが確認できます。
