電磁開閉器テクニカルシート

シートNo.	分類	表題	機種
BQN-S8-9497-22-A (1/1頁)	故障原因	電磁接触器(電磁開閉器)コイル焼損不具合要因について	接触器

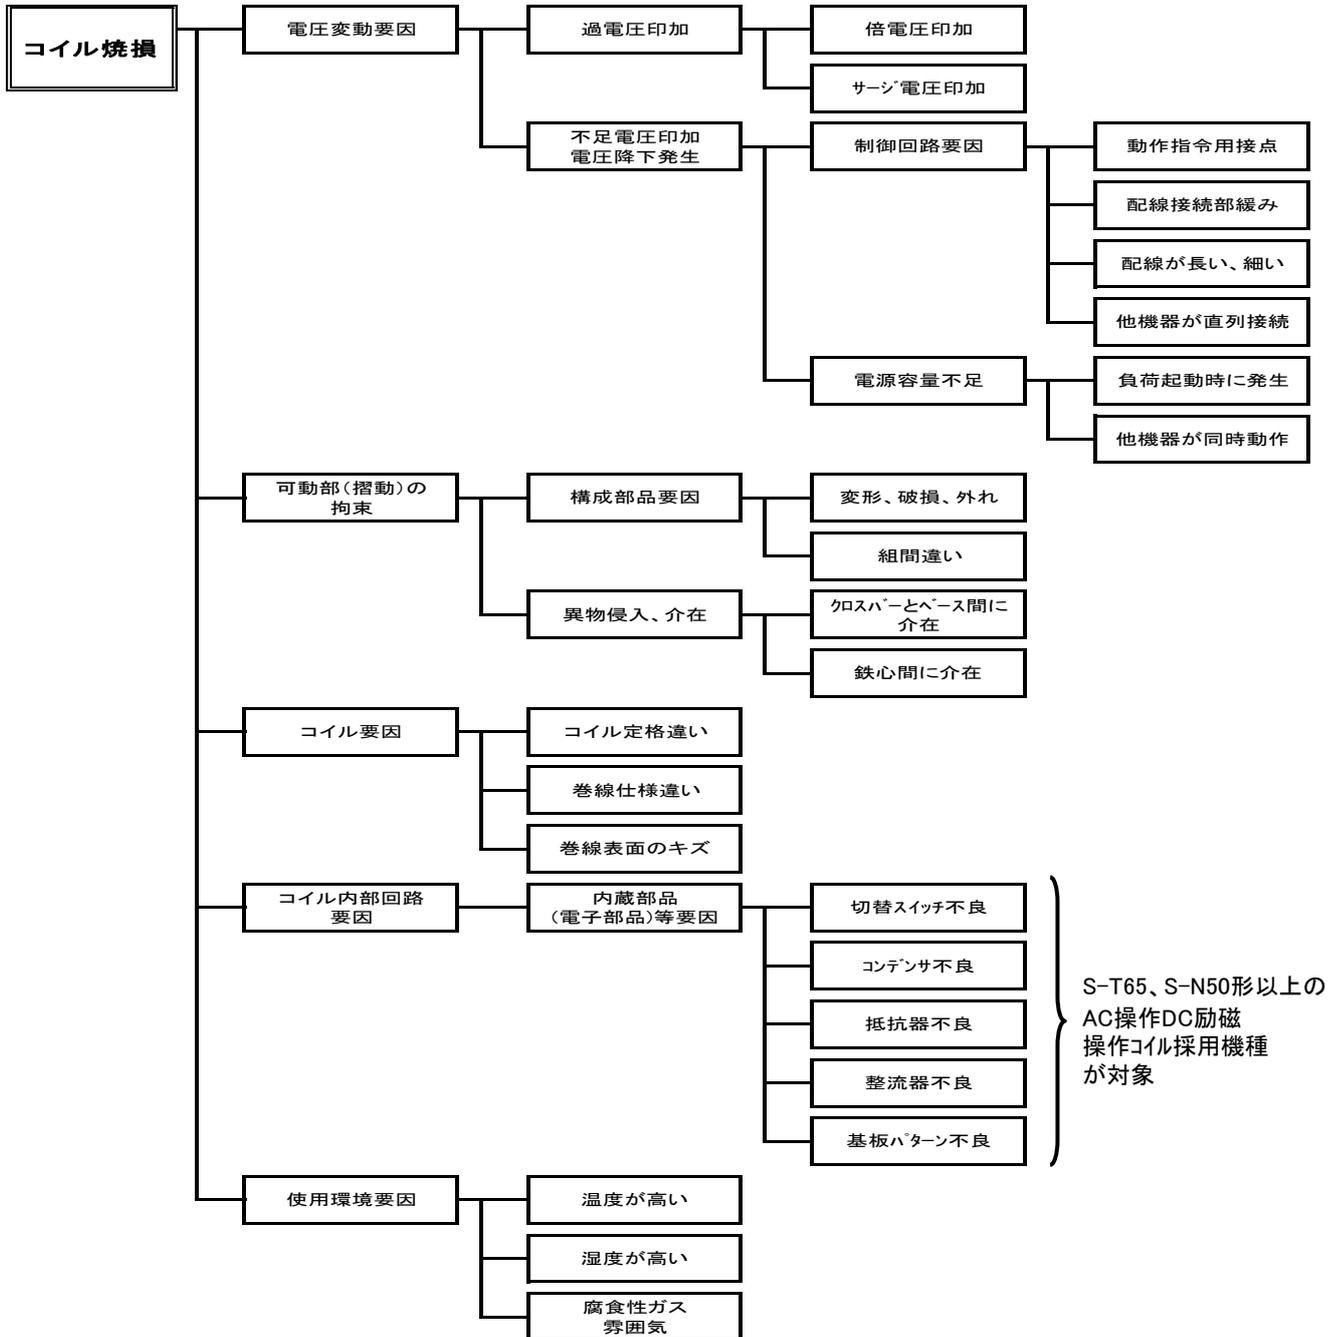
<コイル焼損不具合要因解析表>

電磁接触器(開閉器)の不具合事象の一つである『コイル焼損』についての要因を以下の故障解析表(FTA)に纏めました。
