三菱配電用変圧器 セールスとサービス

BXN-11556-117

油入変圧器注意ラベル変更のお知らせ

発行 日付	2010年 12月	件 名	油入変圧器 注意ラベル変更のお知らせ	三菱電機株式会社名古屋製作所 〒461-8670 名古屋市東区矢田南 5-1-14 TEL (052) 721-2111 大代表
----------	--------------	--------	-----------------------	--

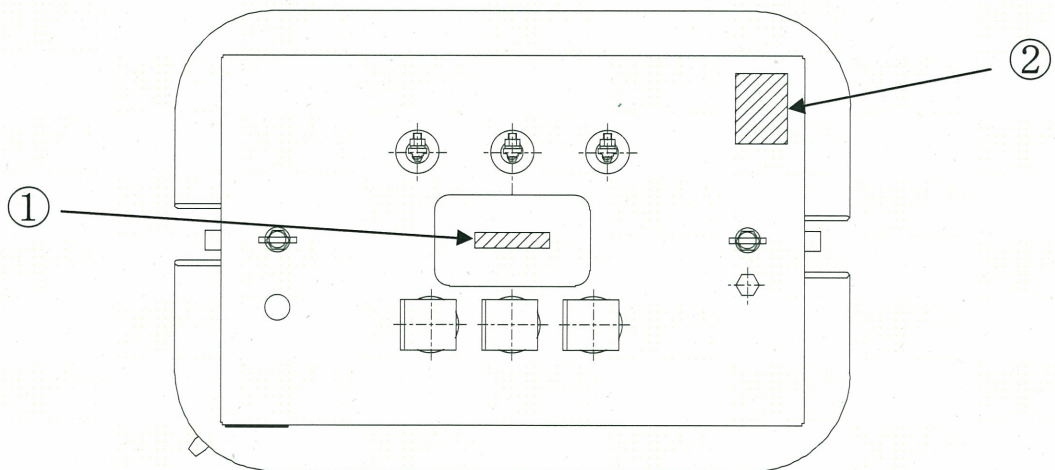
1. 本体フタ上部

注意ラベル貼付位置

① 注意ラベル(ハンドホール用)

② 注意ラベル

③ 危険表示ラベル

・製品内部に水分、異物の侵入があると、内部で短絡が発生し故障の原因となります。
 製品上部のフタを取外す場合は水分等が入らないよう十分ご注意ください。
 ・ハンドホール・カバーを閉める時は、取外し前と同じ位置にセットし、片締めとならないよう4箇所のカットを対角の順に少しずつ均等に締付けてください。ハンドホール・カバーを締付けるナットの最終的な締付トルクは8N・mが適当です。
