ETC2.0車載器(9909F-83SF2-M01) 取付説明書

追補版

全方位モニター付
メモリーナビゲーション・スズキコネクト対応通信機装着車用(2021年12月～)
スペーシア

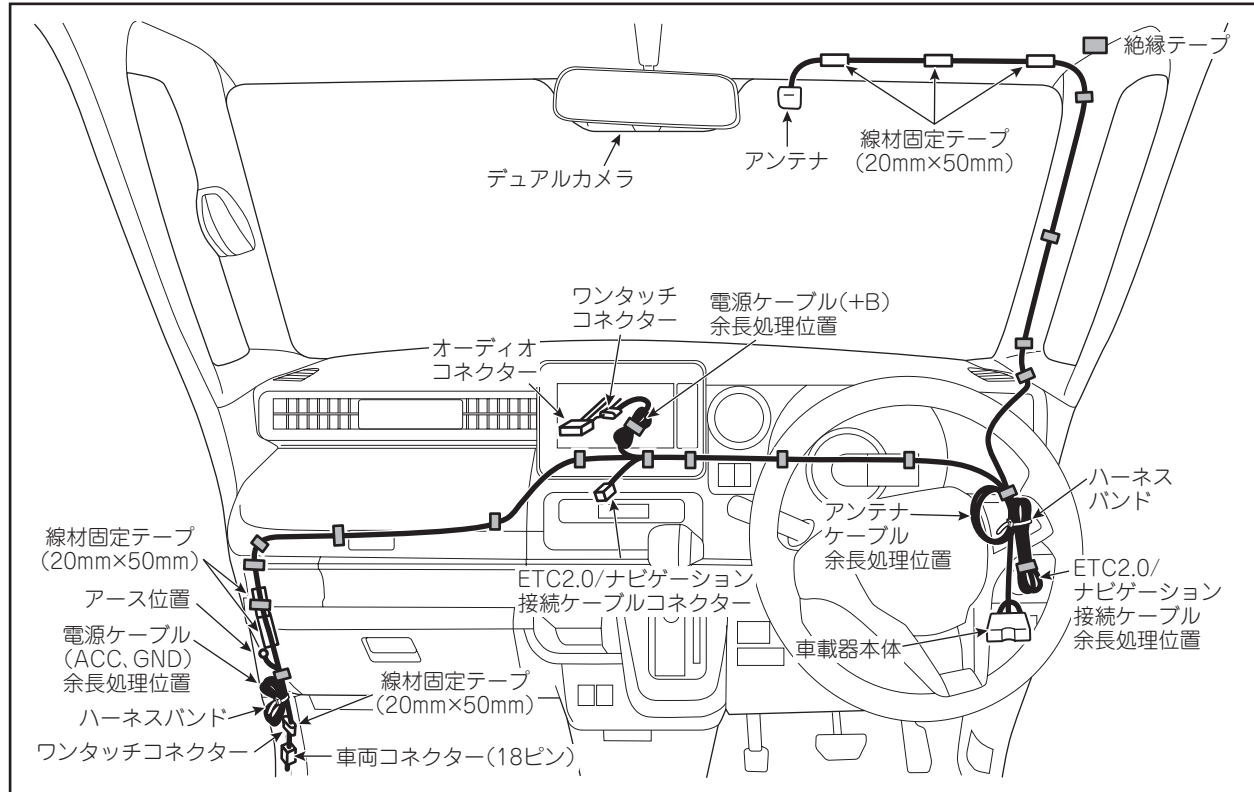
■ 取付位置

- ・上記グレードに本製品を取付ける場合、電源ケーブル取付位置およびアース位置が異なりますのでご注意ください。
+B取得位置の変更はありません。
- ・取付説明書、共通編および車種別編スペーシアも参照ください。
- ・取付け作業後は、共通編-18[12. 取付け後の確認]を参照して必ず取付け後の確認を実施してください。

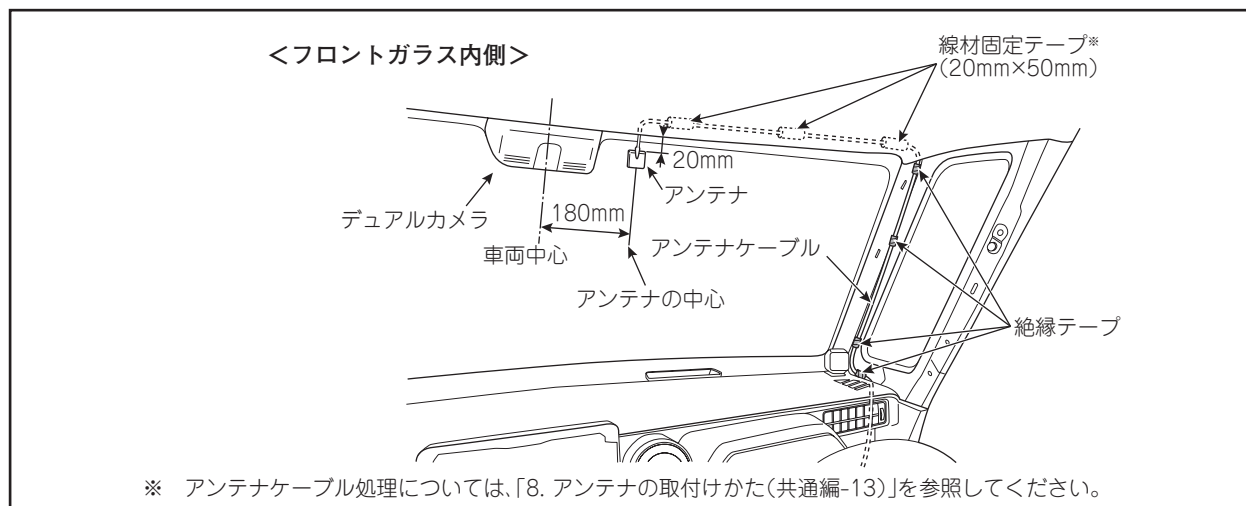
■ アンテナ取付位置

- ・アンテナケーブルおよび線材固定テープはカーテンエアバック部品と接触しないように配策・固定してください。
- ・線材固定テープでフロントピラートリムの固定クリップ穴を塞がないでください。
また、フロントピラートリムのリップと干渉しないようにしてください。

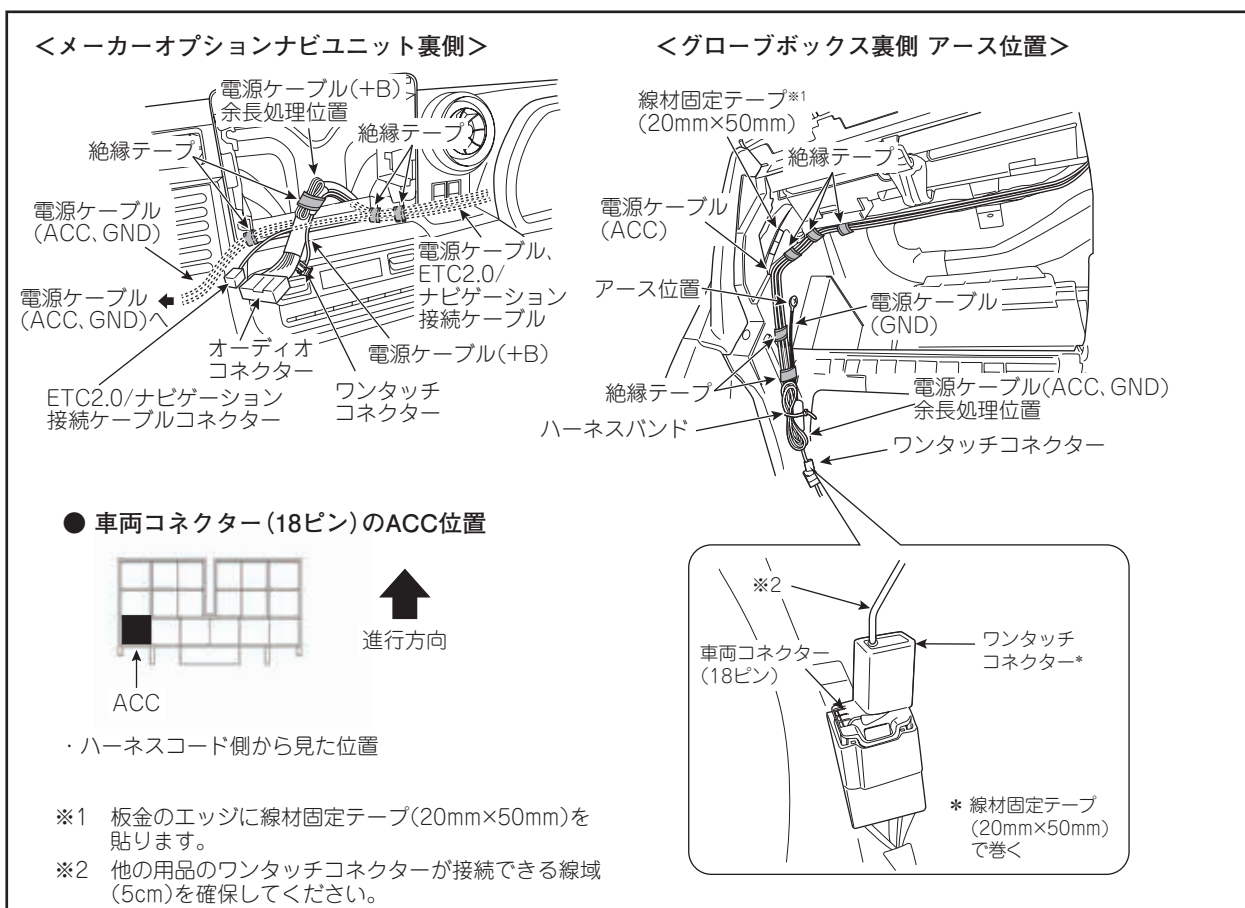
■ 電源分岐位置

- ・他用品のアース取付位置と重なる場合、それぞれのアースコードをずらしてアース端子が重ならないようにしてください。
- ・アース端子締付け部は、締付け後、端子が動かないことを確認してください。

- ・ナビゲーション、ETC2.0などの用品を取付ける際、配線などによってエアコンダクトが車両前側方向に押され、エアコンルーバーから外れるおそれがあります。作業時は、ダクトがルーバーから外れていないことを確認してください。
- ダクトが外れている場合、車両左側(助手席側)スペースにナビゲーション、ETC2.0などのハーネスを逃がすようにし、市販品などのハーネスバンドで固定してください。

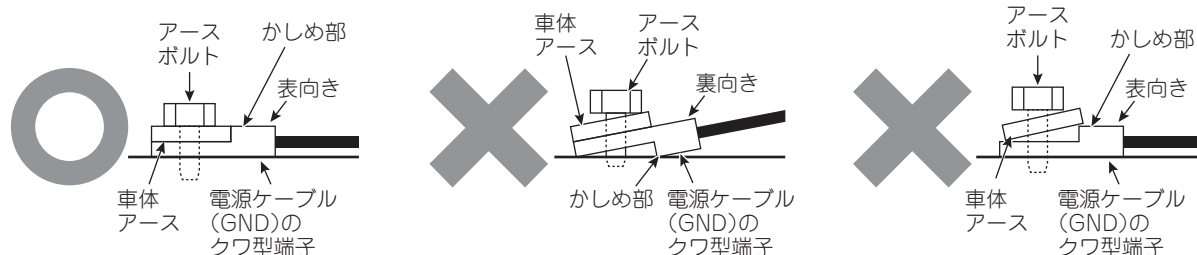
電源ケーブル(GND)のクワ型端子と車体アースとの間に段差が発生しないようにアースボルトで共締めします。
