NEWS RELEASE
HID 高天井用照明器具の無償点検・修理について

対象製品

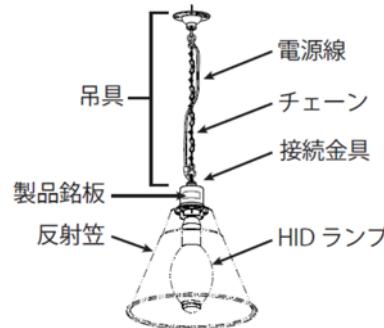
1. 対象製品概略図

本件は、当社および三菱電機照明株式会社が製造・販売した一部機種が、長期間の使用によりランプからの熱影響が蓄積することで吊具の接続金具が外れて器具本体が電源線のみで保持される状態となり、さらに継続使用されると電源線が断線して落下し、お客様にその照明器具が当たりお怪我をされる可能性もあることが判明したため、実施するものです。

また、一部機種の接続金具に仕様と異なる材料を誤って使用していたことも判明しています。お客様には、大変ご迷惑をおかけしますことを深くお詫び申し上げます。

対象製品をご使用の場合、また高所にあるために対象製品かどうかのご確認が困難な場合も、下記にて問い合わせを受け付け、各地区の当社サービス会社の技術者または販売店様が設置場所を訪問のうえ器具の点検を行い、点検の結果に応じた修理を実施します。
